## Bergung

### Bergung einer Bf 108 »Taifun«

**Lothar Nürnberg**

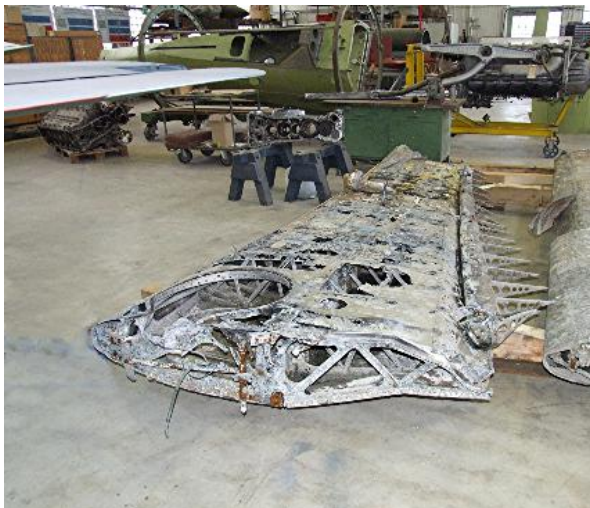
**Bild 16**  
**Im Luftwaffenmuseum gelagerte Tragfläche**  
**Links: Unterseite der linken Tragfläche mit Fahrwerksöffnung** (Foto: Schröder)  
**Rechts: Tragwerkskizze** (aus Pawlas, Luftfahrt international 17)

Die Teile der geborgenen Maschine wurden nach Berlin, ins Luftwaffenmuseum der Bundeswehr, transportiert. Dort erfolgte zuert die Konservierung aller Teile mit Dinitrol AV5, um weitere Korrosion zu verhindern (Bild 16). Inzwischen werden die Fundstücke ohne weitere Restaurierung in der Ausstellungshalle präsentiert. Über eine spätere Restaurierung und den Wiederaufbau der Maschine ist noch nicht entschieden. Der Erhaltungszustand der Fundstücke ließe dies durchaus zu, der Aufwand dafür wäre allerdings beträchtlich.

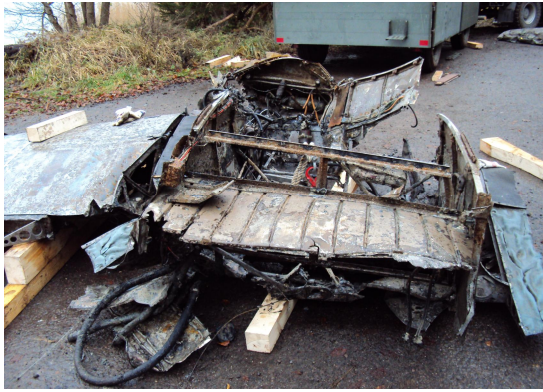
**Bild 11**

**Hinterteil der Kabine mit Gepäckablage  
und Cockpit zwischen den Tragflächen**

**Cockpit-Verkabelung,  
Gerätebrett entfernt (vgl. Text)**  
(Fotos: Abraham)

**Pilotensitze und Gerätebrett**  
(Auslieferungszustand)

Dank des sauerstoff- und salzarmen Boddenwassers befanden sich die größeren Wrackteile in wenig angegriffenem Zustand, mit fast vollständiger Außenlackierung und geordneter Kabelführung, soweit nicht durch den Absturz der Maschine Schäden eingetreten waren (Bild 11 und 12). Zum Teil war die Beschilderung von Pumpen und anderen Aggregaten noch lesbar (Bild 13). Leider wurde das Werknummernschild, normalerweise an der Motorverkleidung befestigt, nicht gefunden. Die zu großen Teilen aus einer Magnesiumlegierung gefertigten Teile waren durch Korrosion verloren gegangen.

Höhen- und Quersteuerung sind als doppelte Knüppelsteuerung ausgebildet, die Steuerknüppel liegen in den Vordersitzen zwischen den Beinen der Flugzeugführer (Bild 11). Der auf der rechten Seite angebrachte Knüppel kann ausgebaut werden. Das Seitenruder wird durch Pedale betätigt.

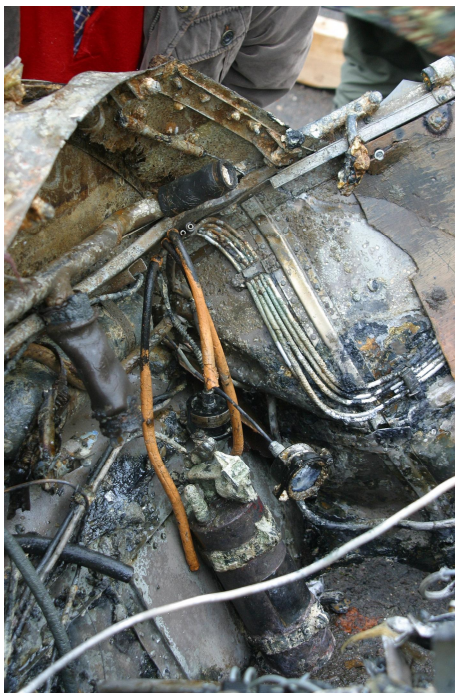
**Bild 12**

**Links: Rechte Kabinenseite**

**Rechts oben: Höhenflossen-Verstellrad**

**Rechts unten: Hinterer Sicherungskasten**

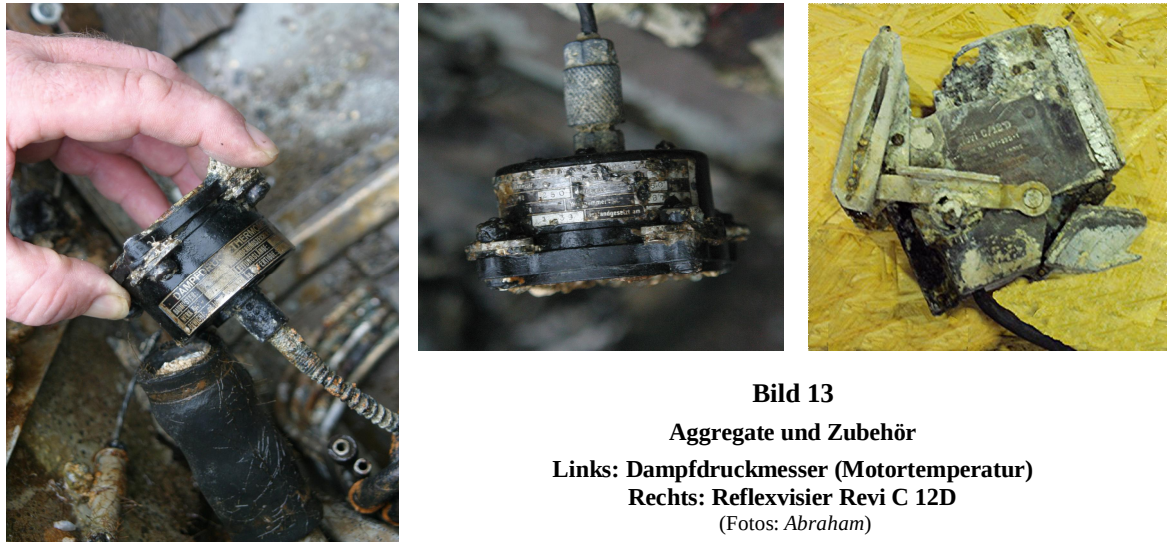
**Bild 13**

**Aggregate und Zubehör**

**Links: Dampfdruckmesser (Motortemperatur)**

**Rechts: Reflexvisier Revi C 12D**

Das Auffinden eines noch an das Bordnetz angeschlossenen Reflexvisiers Revi C12D (Bild 13) im Innern der Kabine gibt einen Hinweis auf die Verwendung der unbewaffneten Maschine; sie könnte zu Zielflugübungen eingesetzt worden sein.

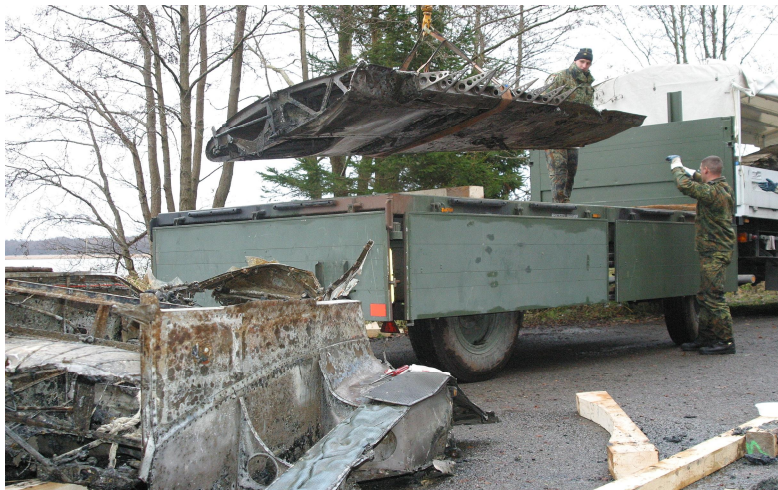
**Bild 14**

**Verladung einer Tragfläche  
zum Abtransport**

Unter Kraneinsatz an Land gehoben und zum Schutz auf Bohlen abgelegt, konnten die Tragflächen vom Kabinenteil abgenommen werden. Erstaunlich: Die Tragflächenverriegelungen ließen sich – noch nach so langer Zeit – relativ problemlos öffnen. So konnte die »Taifun«, mit ihrer Spannweite von mehr als 10 Metern, in transportfähige Teile zerlegt, auf die bereitstehenden Lastwagen verladen werden (Bild 14).

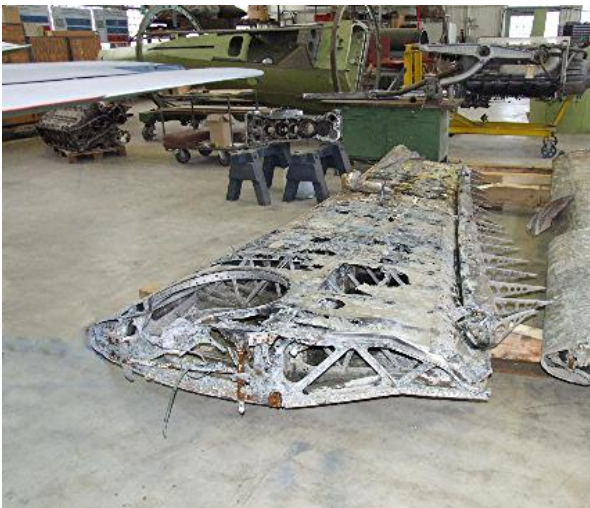
**Bild 16**  
**Im Luftwaffenmuseum gelagerte Tragfläche**  
**Links: Unterseite der linken Tragfläche mit Fahrwerksöffnung** (Foto: Schröder)  
**Rechts: Tragwerkskizze** (aus Pawlas, Luftfahrt international 17)

Die Teile der geborgenen Maschine wurden nach Berlin, ins Luftwaffenmuseum der Bundeswehr, transportiert. Dort erfolgte zuerst die Konservierung aller Teile mit Dinitrol AV5, um weitere Korrosion zu verhindern (Bild 16). Inzwischen werden die Fundstücke ohne weitere Restaurierung in der Ausstellungshalle präsentiert. Über eine spätere Restaurierung und den Wiederaufbau der Maschine ist noch nicht entschieden. Der Erhaltungszustand der Fundstücke ließe dies durchaus zu, der Aufwand dafür wäre allerdings beträchtlich.

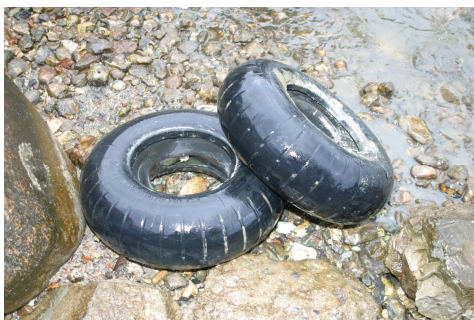
**Bild 18**

**Fundstücke: Bereifung (links)  
und Fahrwerk (rechts)**

Das Fahrwerk besteht aus freitragenden, seitlich in die Tragflächen einklappbaren Federbeinen, die je ein Laufrad tragen (Bild 18). Seine Betätigung erfolgt von Hand. Am Heck liegt ein freitragendes, nicht einziehbares Spornrad.
